**В.Л. Шкуратник, В.В. Тимофеев, А.А. Ермолин,  
В.В. Рыбин, К.Н. Константинов**

**ТЕЛЕВИЗИОННЫЙ МОНИТОРИНГ СКВАЖИН  
НА РУДНИКАХ КОЛЬСКОГО ПОЛУОСТРОВА**

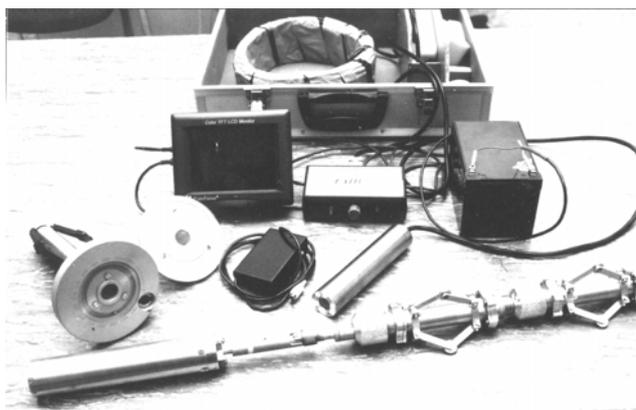
**Рис. 1. Внешний вид комплекса КТКС «Таис-Апатиты» (МГУ-ГоИ КНЦ РАН)**

В состав комплекса «Таис-Апатиты» входит: скважинный гидроизолированный зонд, блок управления, жидкокристаллический цветной монитор, видеомагнитофон или цифровой видеорекодер (для М1), микрофон, досылочные штанги, центраторы, угломеры, кабель, аккумуляторы, зарядное устройство, дополнительные осветители, страховочный трос, промывочное оборудование (рис. 1).

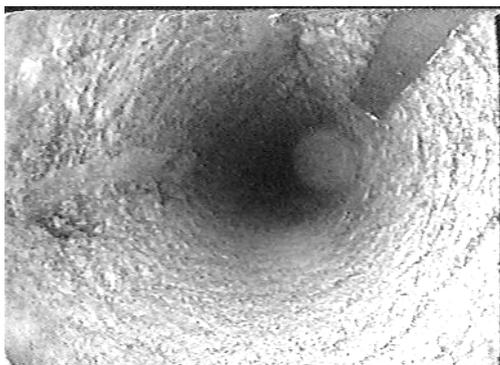
**Рис. 2. Разрушение ствола контрольной скважины на гор. +645 м**

отбойки рудного блока на участке подготовки предполагаемого обрушения пород в вышележащем массиве. Была выполнена съемка по 4 наклонным скважинам глубиной до 30 м на гор. +645 м. Съемка показала, что в целом стволы скважин не были разрушены, лишь на некоторых участках наблюдались трещины выкола, возможно связанные с повышенными напряжениями (рис. 2). На глубинах 25-30 м при бурении наблюдалось заклинивание снаряда, а по телесъемке были отмечены разрушения ствола скважин, которые сделали невозможной дальнейшую съемку. Выявленные границы в основном совпали с проекцией зоны обрушения. До зон разрушения из-за отсутствия повышенной трещиноватости изученный участок массива был признан устойчивым, что и подтвердилось в дальнейшем.

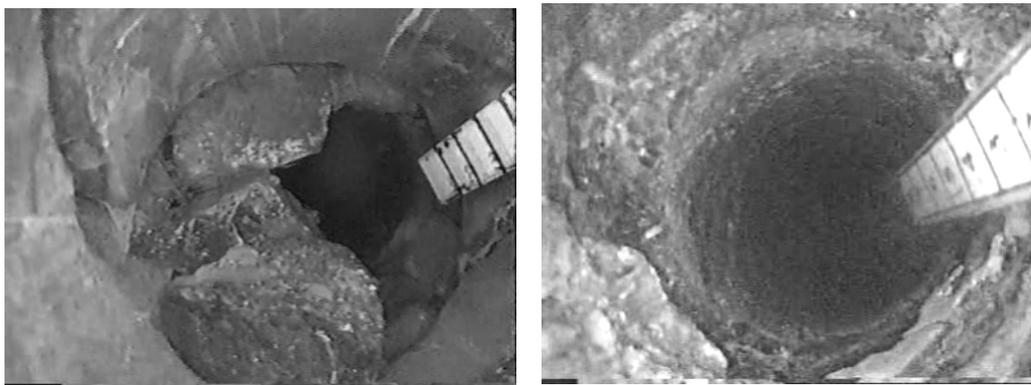
а) б)  
**Рис. 3. Примеры кадров подводной телесъемки скважин на руднике «Железный» ОАО Ковдорский ГОК:** а) – разрушение ствола скважины № 2715 гор.+166 м, глубина 5.9 м, б) – радиальная нарушенная зона с ожезлением скв. № 2849 гор.+238 м, глубина 27 м

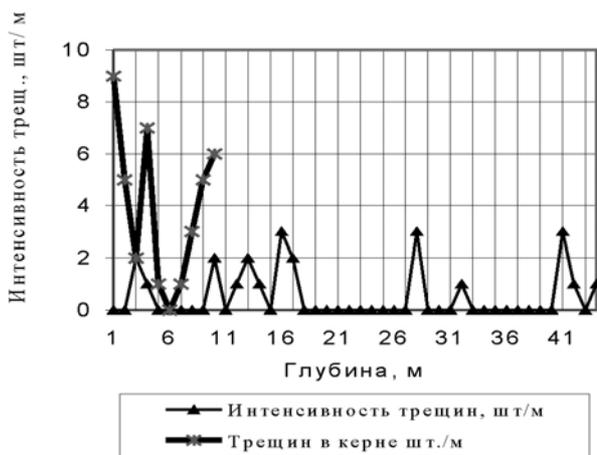
**Рис. 4. Интенсивность тре-щиноватости (шт/м) по дан-ным телесъемки и по керну разгрузочной скважины на гор. +40 м рудника «Желез-ный»**

Сопоставление данных о трещиноватости по телесъемке и по керну контрольной скважины (рис. 4) выявило несовпадение интенсивности трещин на первых проанализированных 11 м. Интенсивность трещиноватости по керну оказалась выше. Этот факт говорит о том, что сжатые в массиве микротрещины не видны при съемке на стенках скважины и могут быть не обнаружены. Таким образом, данные о трещиноватости по керну более полно описывают естественные и, возможно, связанные с технологией бурения трещины, но в массиве они не все являются открытыми, не видны и вопрос о их роли в потере устойчивости участков массива пород является открытым.

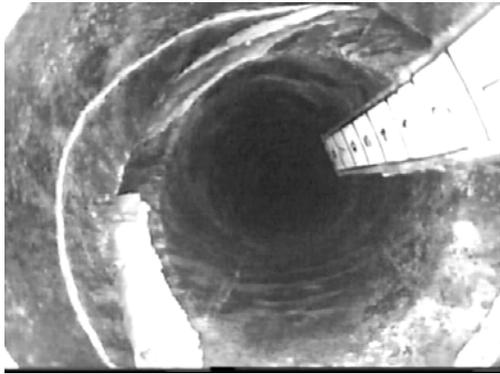
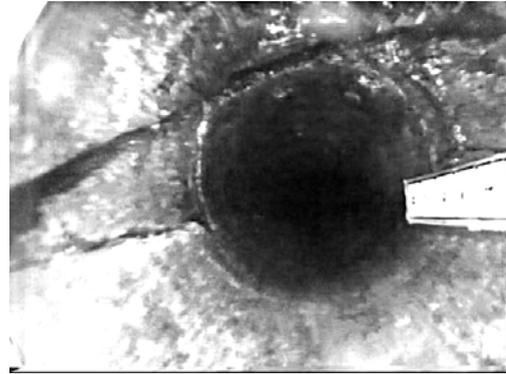
**Рис. 5. Примеры кадров телесъемки скважин на карьере «Центральный» ОАО «Апатит»:** а) с цеолитовыми дайками, глубина 12.3 м, б) с кососекущими трещинами, глубина 23.2 м

рудника является его расположение в рабочей зоне, где фактически отсутствуют уступы, поставленные на конечный контур и наличие аномальных зон (рис. 5, 6) В этих условиях мощность нарушенной зоны в пределах опытно-промышленного участка карьера Центрального рудника составила от 4 м до 12 м.

- массив на участках контрольных скважин имеет большое количество цеолитовых даек – от одной до трех на метр скважины с мощностью от 0.5 до 20 см (в среднем 1–2 см) рис. 5, 6;

- состояние цеолита в дайках позволяет предположить, что механическая прочность в них снижена до минимума и они разделяют фактически не связанные блоки, что безусловно делает опасным состояние борта при соответствующей ориентации относительно даек (рис. 5);

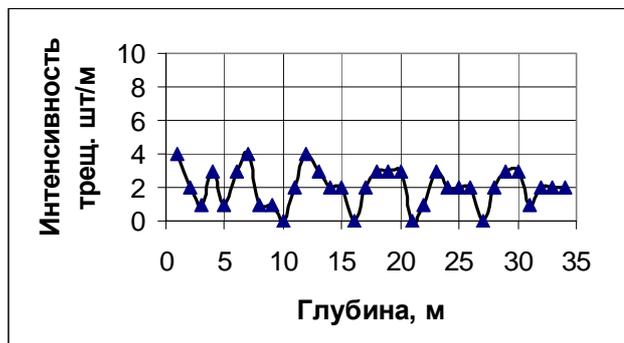
**Рис. 6. Интенсивность трещиноватости (шт/м) по данным телесъемки вдоль ствола разгрузочной скважины на гор +595 м карьера Центрального рудника**

- в целом трещиноватость имеет на обоих участках более высокие средние значения по интенсивности (1–4 шт. на метр) и по дисперсии интенсивности (рис. 6):
