**В.В. Рыбин, В.И. Панин, К.Н. Константинов,
Ю.А. Старцев, А.С. Калюжный**

МОНИТОРИНГ МИГРАЦИИ ВОДОНАСЫЩЕННЫХ УЧАСТКОВ В БОРТУ КАРЬЕРА ДЛЯ ОЦЕНКИ ЕГО УСТОЙЧИВОСТИ*

MONITORING OF MIGRATION OF WATER-SATURATED AREAS FOR THE STABILITY PREDICTION OF PITWALLS

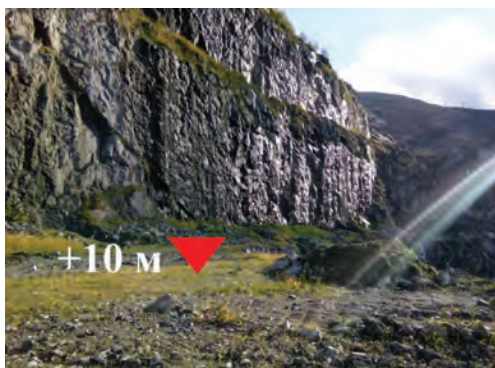
Рис. 3. Участок сейсмотомографического полигона на отметке +10 м, 24.09.2015 г.

Третий цикл измерений выполнен в конце сентября 2015 г. (рис. 2, в). Скоростная модель относительно второго этапа претерпела значительные изменения, что, вероятно, связано с увеличением водопритока в правой части контролируемого массива, что хорошо иллюстрируется фотографией, сделанной на нижнем профиле полигона на отметке +10 м (рис 3).

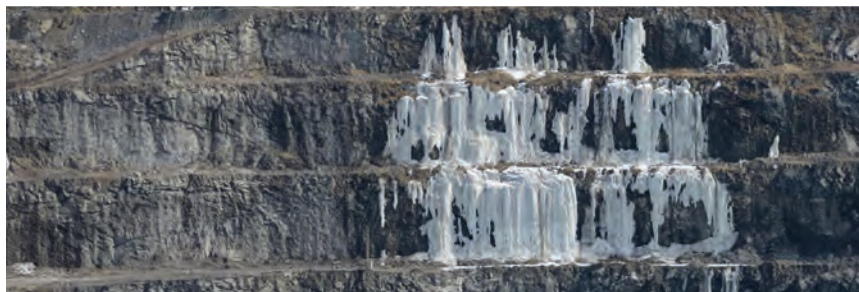
Рис. 4. Фотопанорама зоны контроля сейсмотомографического полигона в период 4-го цикла измерений

Четвертый цикл проведен в мае 2016 г. (рис. 2, *з*). На волновой картине отчетливо выделяется правая часть участка, где скорости продольных волн составляют до 7 км/с. Связано это прежде всего с тем, что в это время исследуемый участок был сильно обледенен, о чем свидетельствует фотография сделанная в этот период (рис. 4). Для левой части картины характерны низкие скорости (до 3 км/с), где большая часть льда уже оттаяла.
