Д.А. Максимов

О НЕДОСТАТОЧНОСТИ СУЩЕСТВУЮЩИХ МЕТОДОВ ПОВЫШЕНИЯ ФИЛЬТРАЦИОННОЙ УСТОЙЧИВОСТИ НАСЫПНЫХ ГИДРОТЕХНИЧЕСКИХ СООРУЖЕНИЙ ГОРНОГО ПРОФИЛЯ

Deficiency of current methods for improvement of filtration stability of rock-fill waterworks in mining

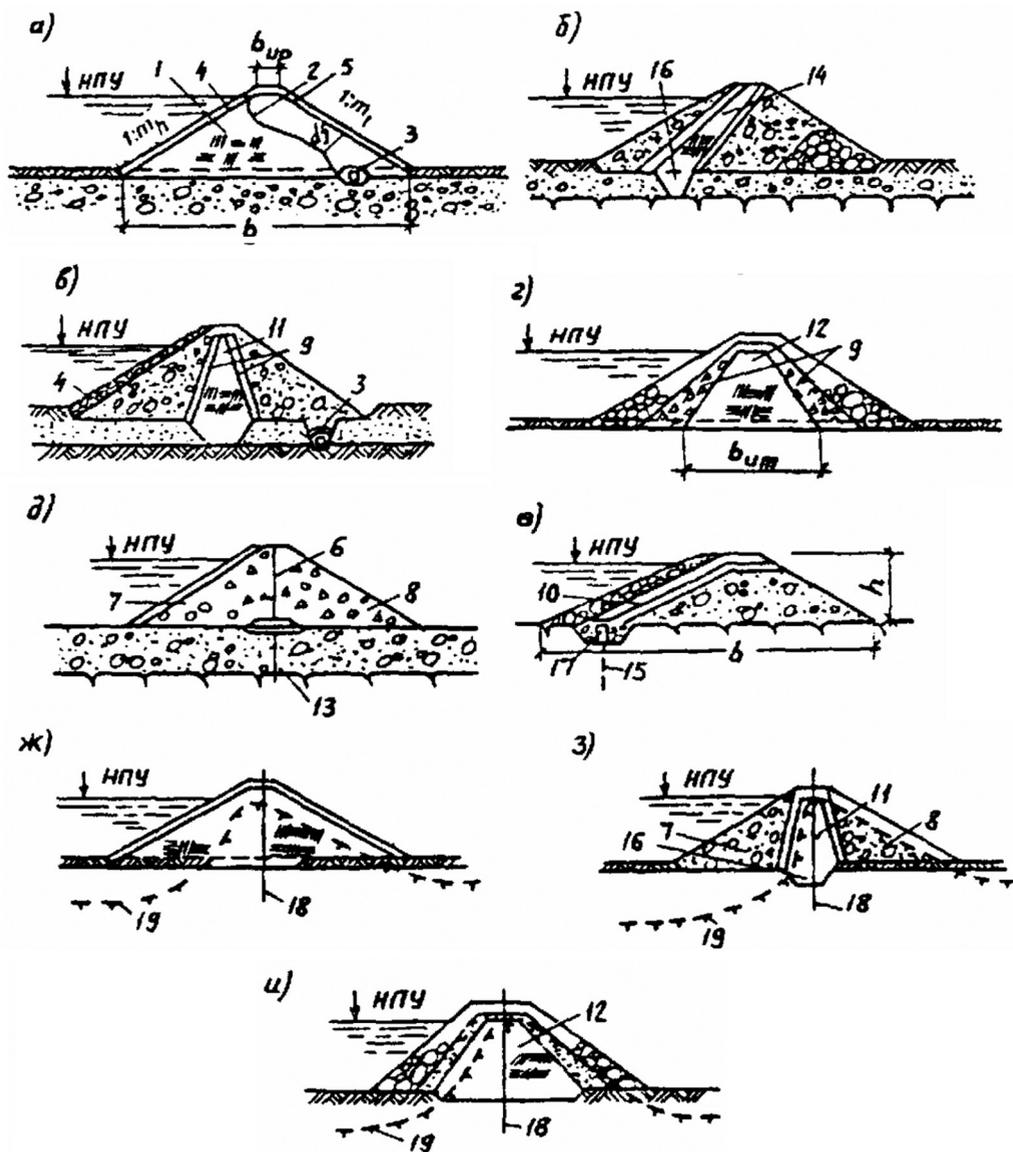
Рис. 1. Типы и виды земляных насыпных плотин, возводимых в северной климатической зоне [8]: 1 — тело плотины; 2 — поверхность депрессии; 3 — дренаж; 4 — крепление откосов; 5 — теплоизоляционный слой; 6 — диафрагма; 7 — верховая призма; 8 — низовая призма; 9 — переходный слой; 10 — экран из негрунтовых материалов; 11 — грунтовое ядро; 12 — центральная грунтовая фильтрационная призма; 13 — шлунт или стенка; 14 — грунтовый экран; 15 — инъекционная (цементационная) завеса; 16 — зуб; 17 — цементационная галерея; 18 — замораживающая система; 19 — линия раздела талого и мерзлого грунтов; h — высота плотины; b — ширина плотины понизу

Fig. 1. Types of earth-fill dams constructed in the northern climatic zone: 1—dam body; 2—surface of depression; 3—drainage; 4—slope reinforcement; 5—heat-insulating layer; 6—diaphragm; 7—upper wedge; 8—lower wedge; 9—transition layer; 10—non-ground screen; 11—ground core; 12—central ground filtration wedge; 13—barrel drainage or wall; 14—ground screen; 15—injection (cementation) screen; 16—tooth; 17—cementation gallery; 18—freezable system 19—thawed and frozen ground separation line; h—dam height; b—dam bottom width

тивных фильтрационных элементов, таких как ядро, диафрагма, завеса, экран и другие. В качестве примера использования различных конструктивных элементов для повышения фильтрационной устойчивости можно привести различные типы и виды плотин, изображенные на рис. 1.

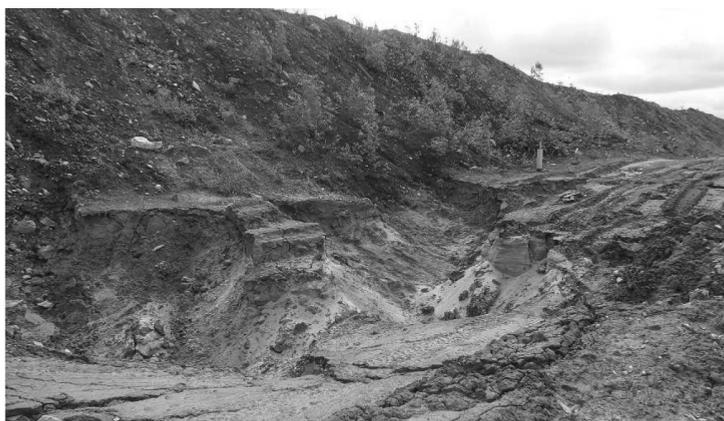
Рис. 2. Деформации полки дамбы (2013 г.)
Fig. 2. Dam cap deformations (2013)

В качестве примера можно привести локальные деформации дамбы хвостохранилища одного из горнорудных предприятий Мурманской области, возникшие в ноябре 2012 г. На рис. 2 представлен фотоснимок локальной деформации одной из полок дамбы, сделанный летом 2013 г.

Сходство деформаций 2012 и 2016 гг. по расположению, характеру деформирования и отсутствию следов воздействия талых или дождевых вод, позволяет предположить общую природу деформаций, связанную с нарушениями фильтрационной устойчивости сооружения. Вероятно, фильтрующаяся через дамбу вода со временем на некоторых небольших участках вымыла мелкую фракцию материала дамбы, которая обеспечивала фильтрационные свойства сооружения. В результате в теле дамбы сформировался фильтрационный ход с низкими фильтрационными свойствами.

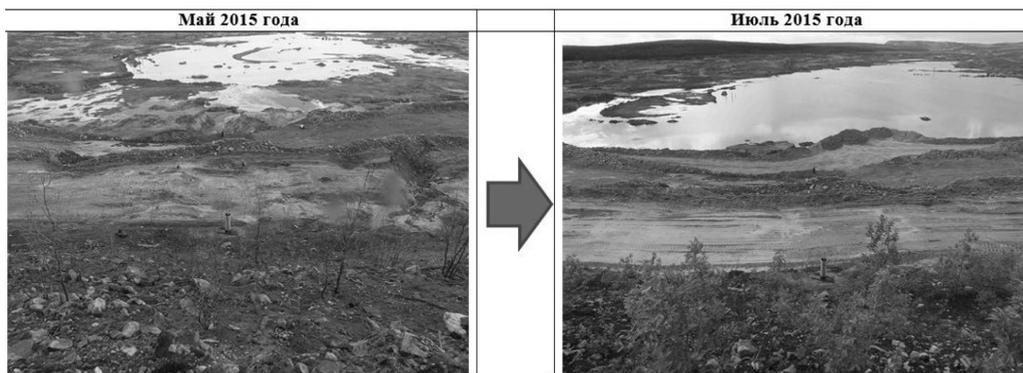
Рис. 3. Вид на деформированную полку дамбы в мае и июле 2015 г.
 Fig. 3. View of the deformed dam cap in May and July 2015

участке дамбы не наблюдалось, поэтому было принято решение восстановить полку методом отсыпки, как это показано на рис. 3. Методы повышения фильтрационной устойчивости не применялись.

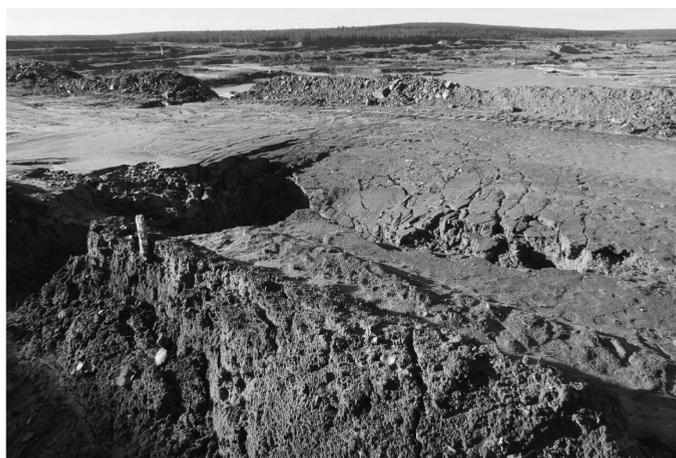
Рис. 4. Деформация полки дамбы. Сентябрь 2016 г.
 Fig. 4. Dam cap deformation. September 2016

деформирования. На рис. 4 представлен фотоснимок деформации полки, расположенный в области деформаций 2012 г., изображенной на рис. 2, 3.

Сформировавшийся ход стал концентратором для фильтрующихся вод смежных участков дамбы. Возросшее количество фильтрующихся вод в таком ходе привело к вымыванию более крупных фракций материала дамбы.

Вымывание материала дамбы создавало в ее теле полости и привело к деформированию поверхности полки, начиная с полок, расположенных ближе всего к выходу фильтрующихся вод на поверхность.
